## پژوهش باستان‌شناسی دریایی کشتی تاریخی قروق، تالش (استان گیلان)

### چکیده

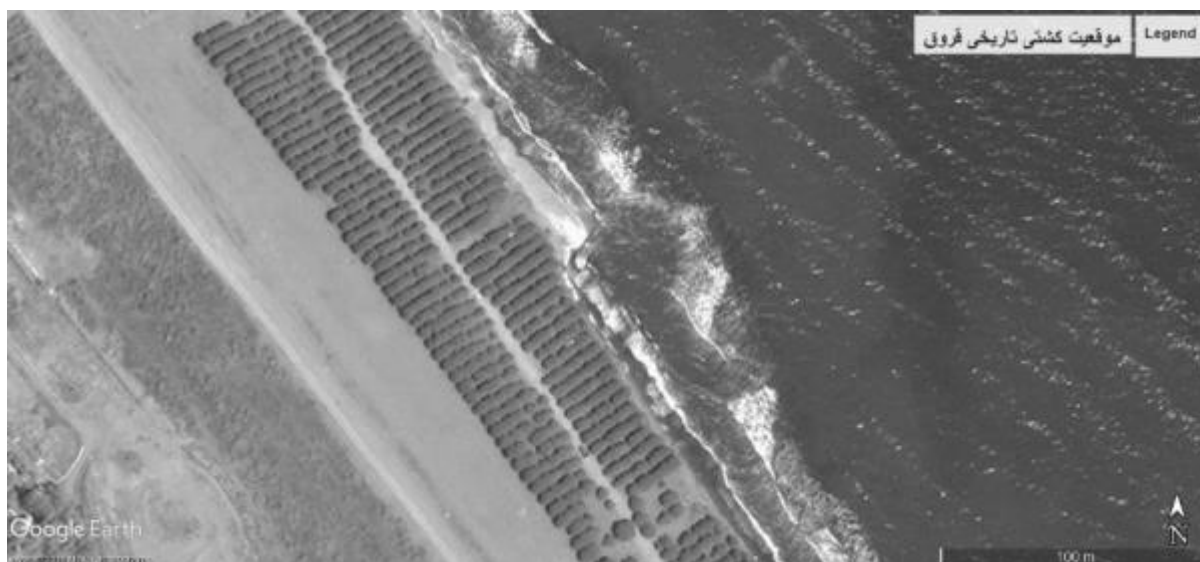
شکل ۲- تصویر ماهواره ای سطح آب دریای کاسپی در سال ۱۳۸۹ بالاتر از سطح کشتی قرق بوده و بخش اعظم کشتی در زیر آب بوده است. (کوگل ارث، ۲۰۲۳)

تغییرات سطح آب دریای کاسپی روی کشتی تاریخی قروق نیز تأثیر داشته و زمانی حدود چهل تا پنجاه سال قبل، این کشتی در زیر ماسه‌های ساحلی و جنگلی از درختان توسکا مدفون بوده است و زمانی دیگر با برداشت درختان توسکا برای سنگرسازی در جبهه‌های جنگ تحمیلی عراق علیه ایران (بین سال‌های ۱۳۵۹ تا ۱۳۶۷ ه. ش) و همچنین برداشت شن ساحلی برای ساخت جاده‌های نوساز در غرب استان گیلان در دهه شصت هجری شمسی، خط ساحلی که حدود صد متر از ساحل فعلی فاصله داشت، عقب نشسته و دریا بسوی خشکی پیشروی می‌کند. با پیشروی آب دریا آرام آرام بخش‌های جلویی کشتی و ساتور آن بیرون افتاده و سپس بخش‌های دیگر کشتی قروق سر از آب بیرون می‌آورد، همچنین در یک دهه گذشته، ابتدا آب دریا بخش بزرگی از کشتی قروق را می‌پوشاند، اما به مرور شروع به عقب نشینی کرده و در تابستان سال ۱۳۹۸ حدوده هشت متر با الوار جلوی کشتی فاصله می‌گردد. در زمستان همین سال و به هنگام انجام کاوش باستان‌شناختی روی کشتی تاریخی قروق، آب دریا بیش از بیست و پنج متر از کشتی فاصله گرفته است. مطالعه تصاویر ماهواره‌ای سال‌های ۲۰۱۰ تا ۲۰۱۹ و تصاویر پهباد سال‌های ۱۳۹۵ تا تابستان و زمستان ۱۳۹۸ بخوبی تغییرات سطح آب دریای کاسپی در یک دهه گذشته و تأثیرات آن بر کشتی تاریخی قروق را نشان می‌دهد (شکل ۱ تا ۷).

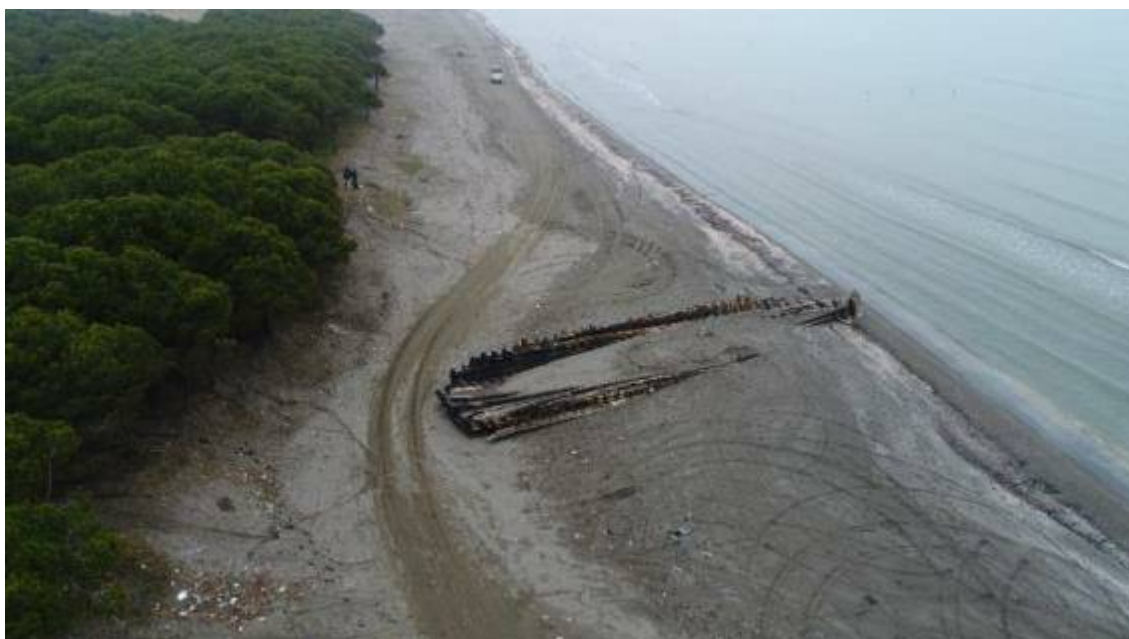
شکل ۳- تصویر پهباد از کشتی تاریخی قرق در زمستان ۱۳۹۵ و بهار ۱۳۹۶ و فاصله اندک کشتی با خط ساحلی و سطح آب دریای کاسپی (محمد یاری، ۱۳۹۵)

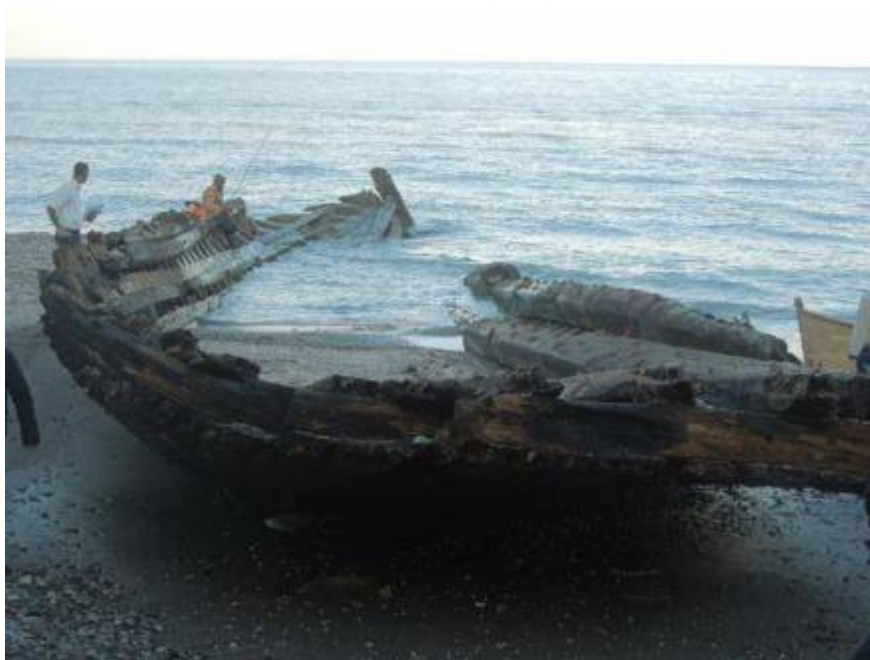
شکل ۷- تصویر کشتی تاریخی قرق در سال ۱۳۹۲ به هنگامی که آب دریا نیمی از کشتی را در بر گرفته است. سمت راست کشتی درون آب دریاست و سمت چپ کشتی در خشکی است. این وضعیت در تصویر ماهواره ای سال ۱۳۹۰ نیز قابل تشخیص است. (ادیبی، ۱۳۹۲)

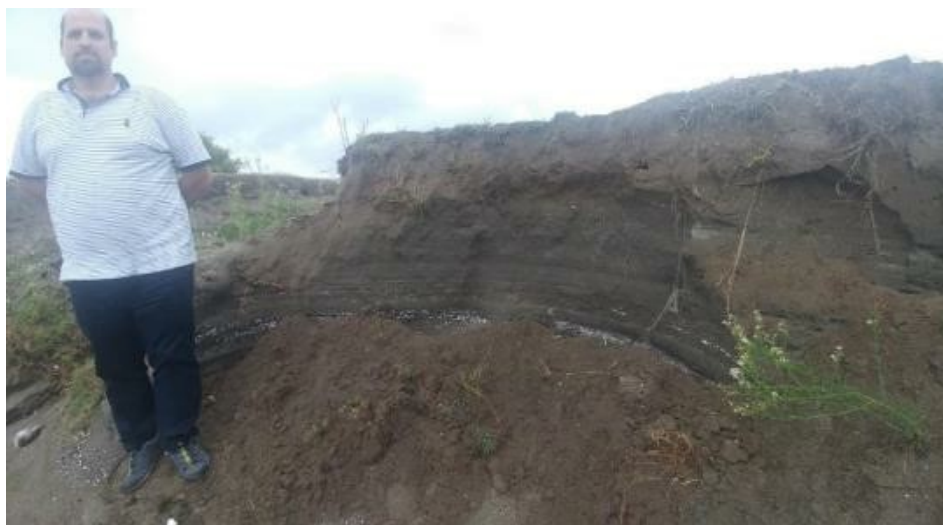
شکل ۸- لایه‌های زمین‌شناسی آشکار شده در ساحل قرق که نشان دهنده تغییرات سطح آب خزر در طول زمان است. (توفیقیان، ۱۳۹۸)

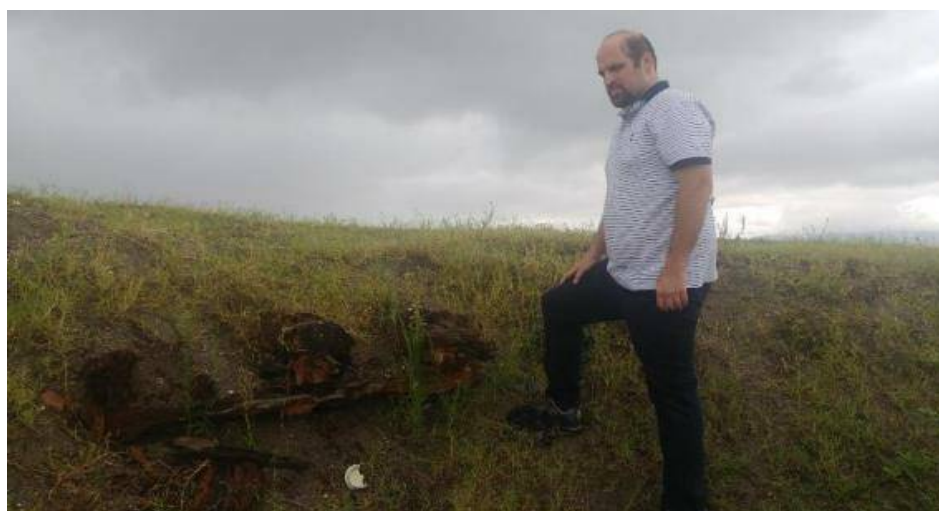
شکل ۹- شناسایی بخش کوچکی از یک شناور تاریخی در سواحل قرق شهرستان تالش (توفیقیان، ۱۳۹۸)

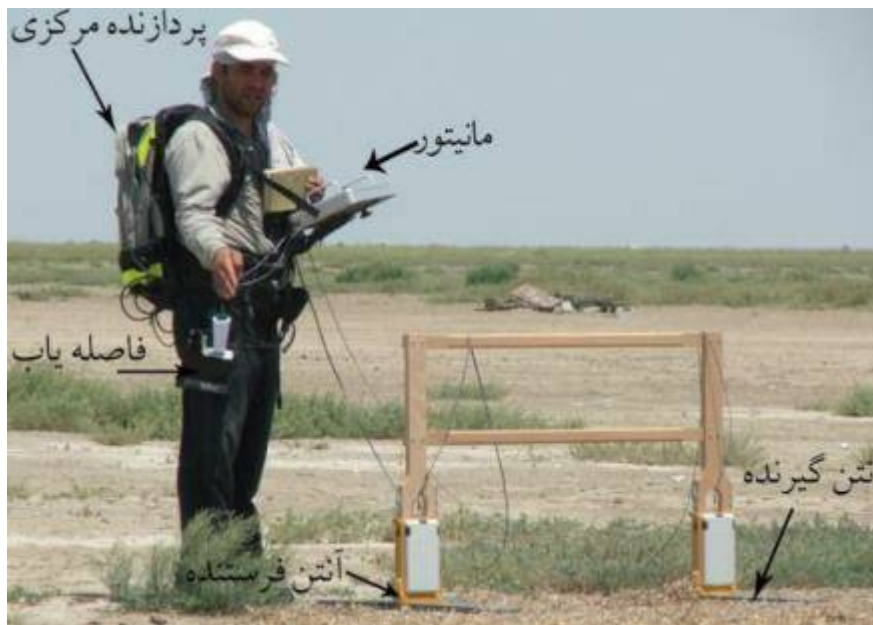
شکل ۱۰- دستگاه ژئورادار و بخش‌های مختلف آن. (نادری بنی، ۱۳۸۵)

روش ژئورادار ((GPR یک روش ژئوفیزیکی نزدیک سطحی است. این روش بر اساس امواج الکترومغناطیس و پاسخ متفاوتی که مواد در زیر سطح زمین به این امواج می‌دهند استوار است. سرعت انتشار این امواج اصلی‌ترین ویژگی استفاده شده در این روش است. (شکل ۱۰)

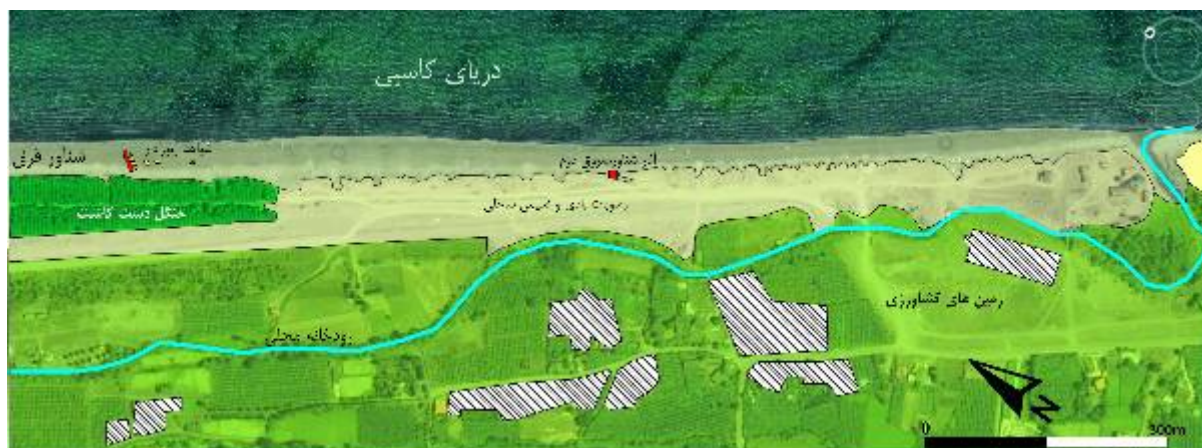
شکل ۱۱- نقشه کلی از موقعیت شناور قروق تالش و سایر یافته‌های ژئوفیزیکی و پیمایش سطحی (ترسیم از نادری بنی، ۱۳۹۸)

در نتیجه ژئوفیزیک سواحل پیرامون کشتی تاریخی قرق، آثار سطحی به فاصله اندکی از کشتی شناسایی شد (شکل ۱۱). برای انجام ژئوفیزیک در ساحل محدوده ای حدود پنجاه متر در بیست متر و به موازات خط ساحلی تعیین و شماره گذاری شد. در تعیین محل انجام ژئوفیزیک تلاش شد تا بهترین موقعیت انتخاب شود تا بیشترین اطلاعات ممکن به دست آید. برای انجام ژئوفیزیک تجهیزات مربوط نصب شده و از گوشه جنوب غربی کادر تعیین شده کار سنجش آغاز گردید. محدوده پوشش امواج دستگاه ژئوفیزیک حدود یک متر است و با آغاز سنجش، یک مسیر یک متری طی و سپس در مسیر برگشت یک متر بعدی، سنجش می‌شد. در نتیجه حرکت از کادر شماره یک با جهت شمالی جنوبی و ادامه آن تا کادر شماره ده، کلیه سطح کادر تعیین شده به مساحت یک هزار متر مربع سنجش شد. بعد از اتمام عملیات ژئوفیزیک در ساحل شرقی کشتی قرق، اطلاعات جمع آوری شده به رایانه انتقال داده شده و با آنالیز داده ها، نتایج و خروجی کار به صورت پروفایل‌هایی ترسیم گردید. در نتیجه عملیات ژئوفیزیک در یک سطح هزار متری مشخص شد که بقایای فرهنگی قابل توجهی در عمق ماسه‌های ساحلی وجود دارد.

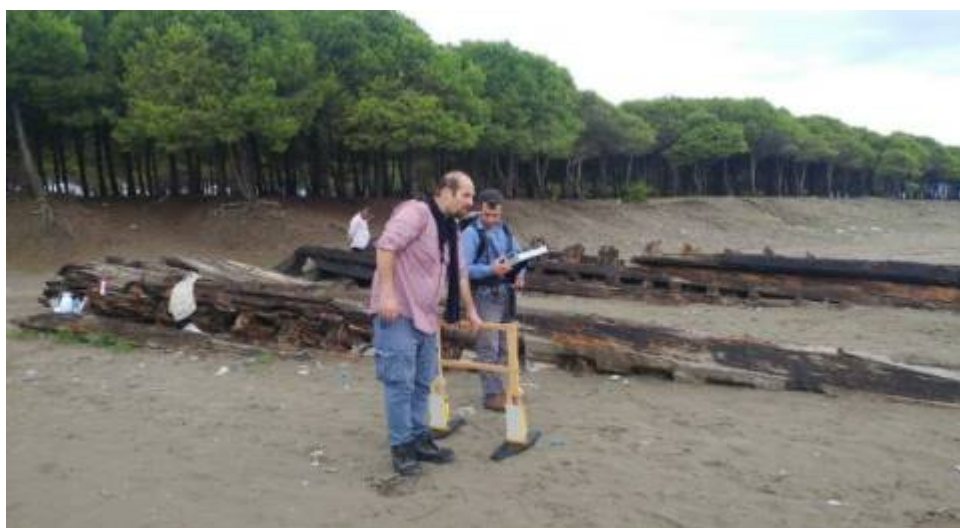
شکل ۱۲- عملیات ژئورادار یا GPR در طرفین کشتی و شناسایی آثار احتمالی یک شناور در ساحل شرقی کشتی قروق (توفیق‌یان، ۱۳۹۸)

انجام کاوش‌های گسترده در بخش شرقی این کشتی ممکن است منجر به شناسایی نیمه گمشده این کشتی تاریخی گردد. (اشکال ۱۴-۱۲)

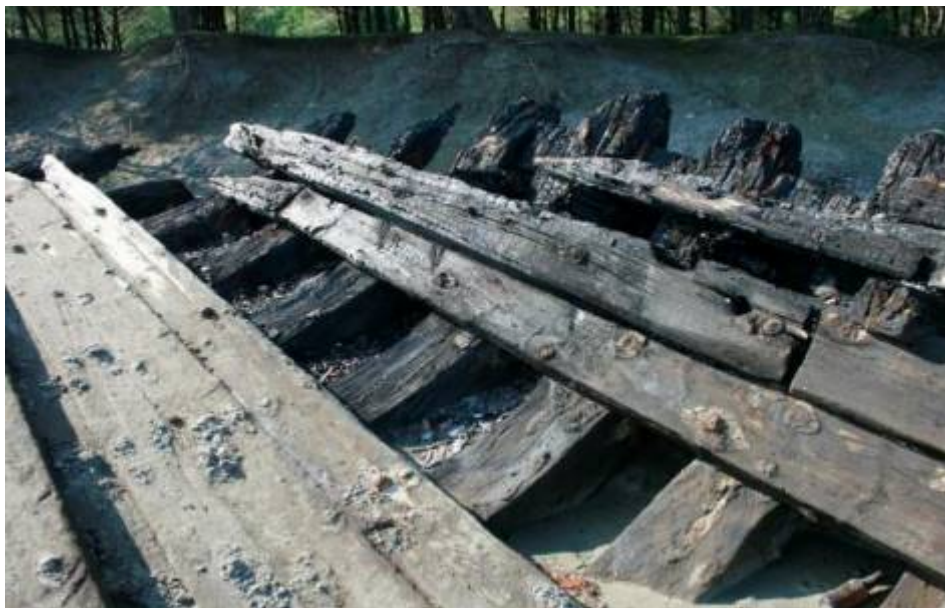
شکل ۱۵- آثار آتش سوزی در بخش عقبی کشتی تاریخی قروق (توفیق‌یان، ۱۳۹۸)

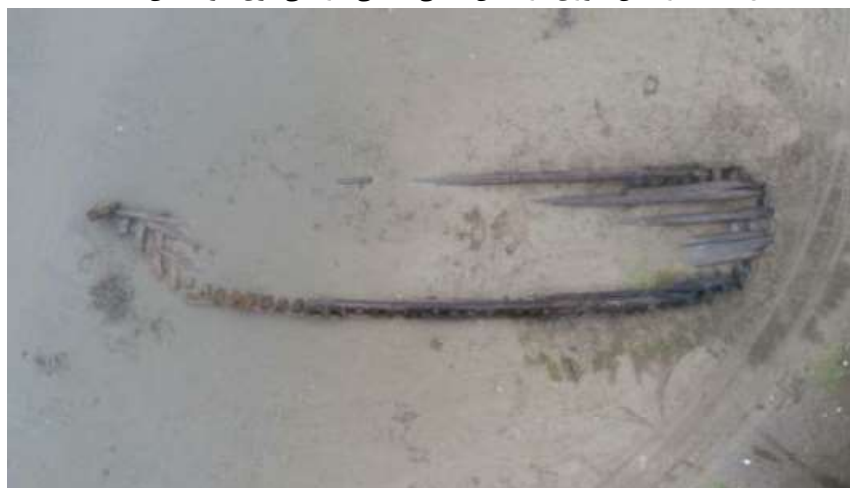
شکل ۱۶- کشتی تاریخی قروق قبل از کاوش (محمد یاری، ۱۳۹۸)

در گمانه‌زنی کشتی تاریخی قرق به منظور خواناسازی، روش کاوش خاکبرداری لایه به لایه به ضخامت بیست سانتیمتر بوده که در لایه‌های بالایی با بیل انجام شد و در لایه‌های پائین‌تر و نزدیک به بدنه کشتی به لایه‌های ده سانتی‌متری و ابزار کمچه و بروس تبدیل شد. پیش از آغاز گمانه‌زنی ابتدا دور تا دور کشتی با طناب زرد رنگ محصور شد تا از ورود افراد متفرقه به داخل کارگاه کاوش جلوگیری شود. سپس سواحل پیرامون به وسیله پهباد نقشه برداری و سپس شبکه‌بندی گردید، به‌طوری‌که کشتی در درون شبکه‌های ده متر در ده متر قرار گرفت. با توجه به طول ۲۷ متر و عرض ۶ متری این کشتی، سه شبکه ده در ده به عنوان محدوده کاوش کشتی تعیین و نام‌گذاری گردید. در ادامه کار درون کشتی به عنوان ترانشه A به ابعاد ۲۷ در ۶ متر و دو ترانشه B و C در جانب شمالی و جنوبی به ابعاد دو و نیم متر در سه متر تعیین و نخ کشی شد. سپس نقاطی در ابتدا و انتهای کشتی به عنوان نقاط کنترل تعیین شد تا از نظر ارتفاعی نیز یافته‌های احتمالی درون کشتی به درستی ثبت و ضبط گردد (اشکال ۱۵ تا ۲۱).

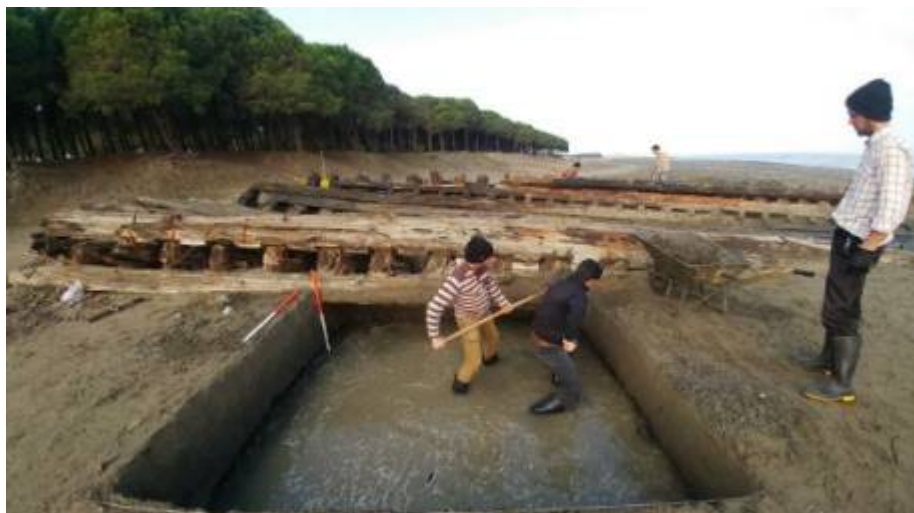
شکل ۲۰- کاوش ترانشه B در جبهه شرقی کشتی و نفوذ دایم آب دریا (توفیقیان، ۱۳۹۸)

با آغاز کاوش و خاکبرداری ماسه‌های درون کشتی که فاقد هرگونه مواد فرهنگی و لایه‌های تاریخی بود نفوذ آب دریا در جبهه شرقی کشتی و آب شیرین زیر زمینی از جبهه غربی آغاز گردید. با ادامه خاکبرداری تا عمق بیست تا سی سانتی‌متری آب ترانشه‌ها مانع ادامه کار شده و هیأت مطالعاتی مجبور به استفاده از پمپ تخلیه برای خالی کردن آب درون ترانشه‌ها گردید. با همین رویه کاوش در ترانشه A تا عمق حدود یک متر و بیست سانتی‌متر از سطح ساحل و ترانشه‌های B و C تا عمق یک متری ادامه یافته و به دلیل نفوذ بیش از حد آب و فقدان دلایل علمی در همین عمق به پایان رسید (شکل ۲۴)؛ البته بر اساس شواهد و مدارک موجود به این نکته اطمینان داشتیم که در درون و بیرون کشتی هیچ‌گونه لایه فرهنگی یا شیء تاریخی وجود ندارد. بنابراین با اتمام کاوش و آشکار شدن کف کشتی وارد مرحله طراحی و ثبت و ضبط این شناور تاریخی شدیم. آنچه در یک نگاه کلی از کشتی تاریخی قرق می‌توان استنباط کرد این است که این شناور شامل یک کشتی تاریخی است که به پهلوی در

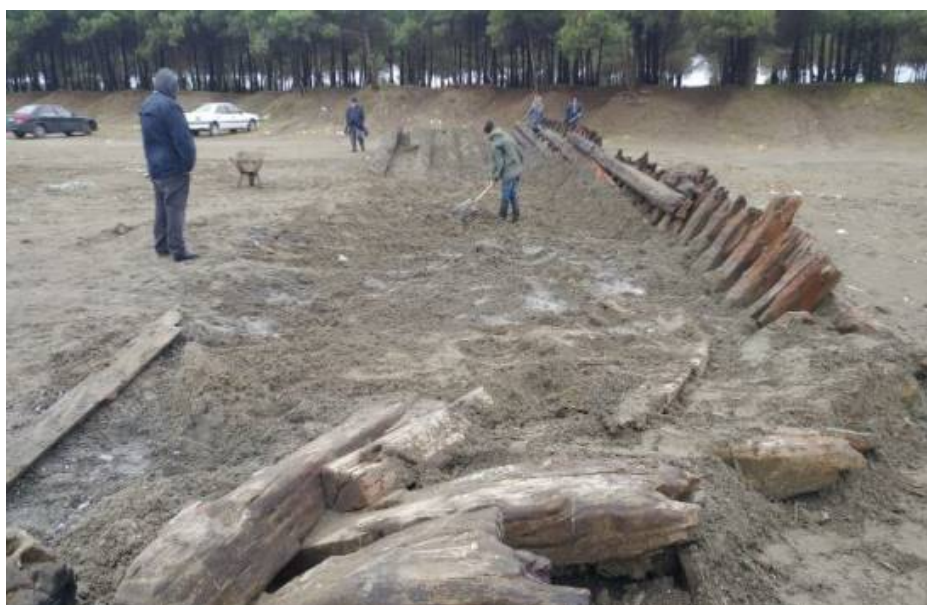
شکل ۲۱- کشتی تاریخی قرق بعد از پایان کاوش و پر کردن کشتی با ماسه‌های حاصل از کاوش (توفیقیان، ۱۳۹۸)

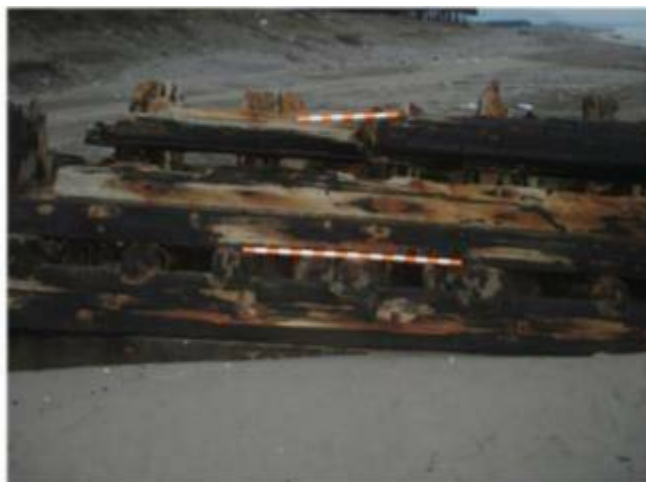
شکل ۲۲- روش ساخت کشتی تاریخی قرق (رامین ادیبی، ۱۳۹۵)

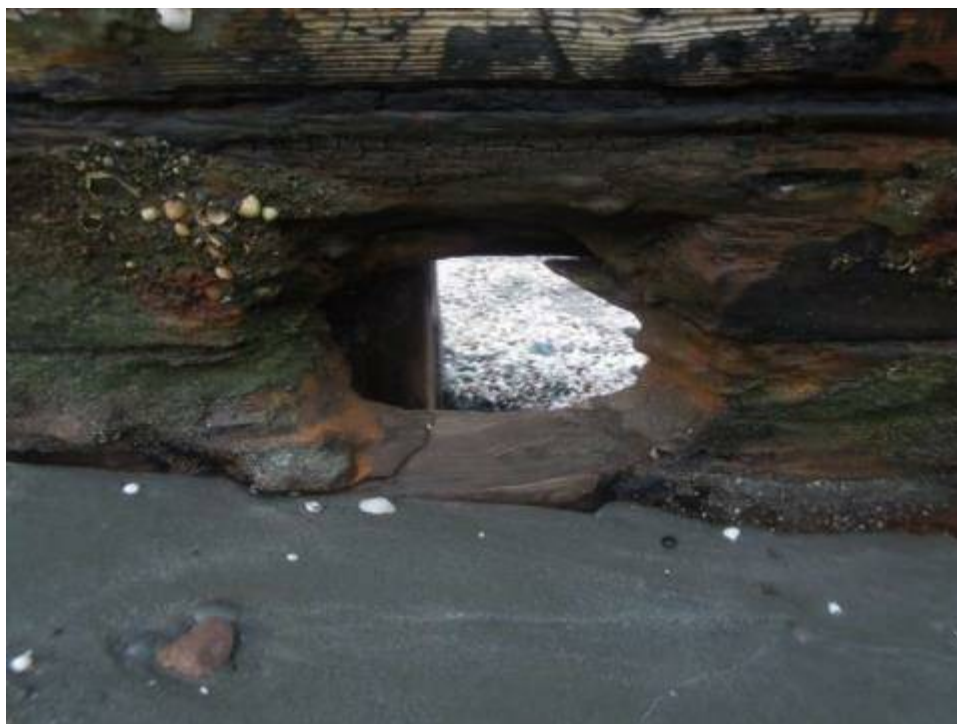
شکل ۲۳- یک سوراخ بزرگ در بدنه کشتی که شاید دلیل غرق شدنش باشد. (توفیق‌یان، ۱۳۹۸)

در جبهه جنوبی کشتی و در بدنه کشتی یک سوراخ نسبتاً بزرگ به ابعاد تقریبی سی سانتی‌متر به چشم می‌خورد که می‌تواند دلیل غرق شدن این شناور تاریخی باشد. در این خصوص نیز به دلیل عدم دسترسی به مدارک بیشتر نمی‌توان اظهار نظر قطعی کرد (شکل ۲۳).

- به دلیل تخریب زیاد کشتی در بخش فوقانی، تشخیص دلایل غرق شدن یا زوال کشتی غیر ممکن است اما در دیواره غربی یک حفره به قطر ۳۰ سانتی‌متر دیده می‌شود که می‌تواند دلیل غرق شدن کشتی باشد که بوسیله شلیک توپ یا برخورد کشتی با سازه‌های بندری ایجاد شده است، همچنین این کشتی می‌تواند بدلیل به گل نشستن و گیر افتادن در خط ساحلی،

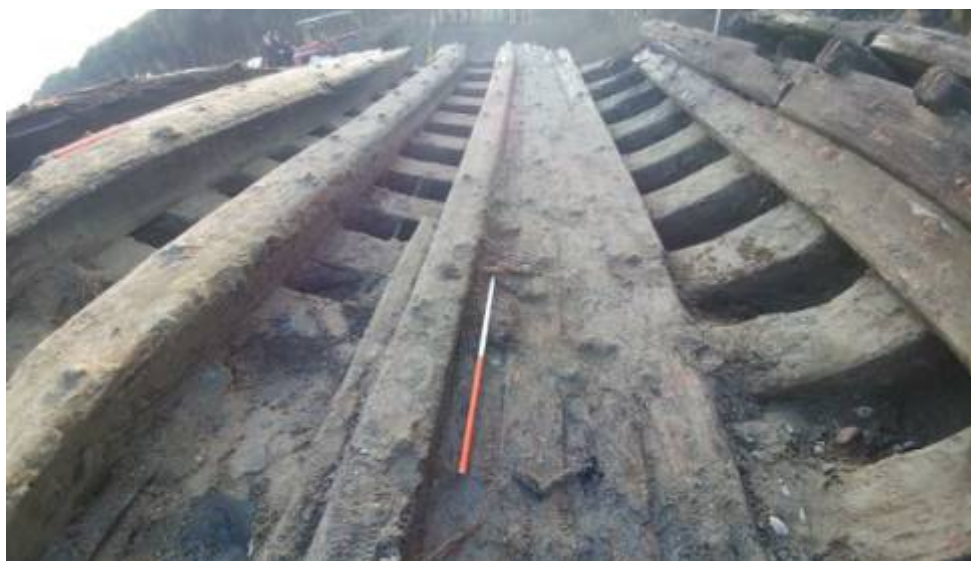
شکل ۲۴- جزئیات کشتی تاریخی قرق: اسکلت قوسی شکل، الوار عمود بر اسکلت و تخته‌های کف کشتی تاریخی قرق (بخش پاشنه کشتی) (توفیقیان، ۱۳۹۸)

■ اسکلت اصلی: ستون فقرات کشتی تاریخی قروق شامل یک سری الوار قوس داده شده است که به صورت عرضی اسکلت کشتی را شکل داده‌اند. این الوار بزرگ به فاصله حدود سه سانتی‌متر از هم قالب اولیه کشتی را به وجود آورده‌اند. به دلیل تخریب بخش فوقانی کشتی تعداد دقیق الوار اسکلت مشخص نیست، اما حدود چهل عدد قابل تشخیص است. ابعاد این الوار متغییر است و حداکثر تا قطر چهل سانتی‌متر به چشم می‌خورد. همانگونه که قبلاً ذکر شد این اسکلت عرضی با تعدادی قطعات چوبی و میخ‌های آهنین به نام میخ‌های روسی به اسکلت طولی متصل شده‌اند (شکل ۲۴).

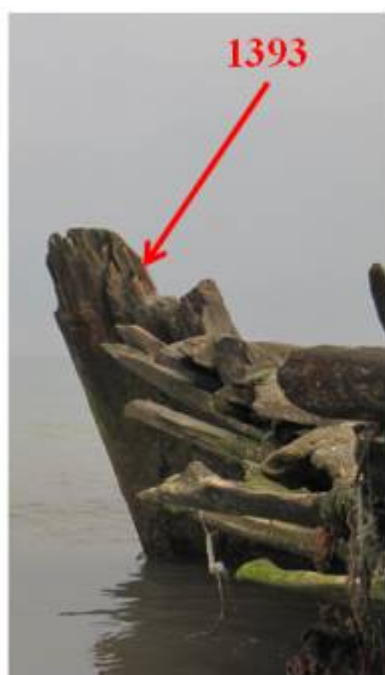
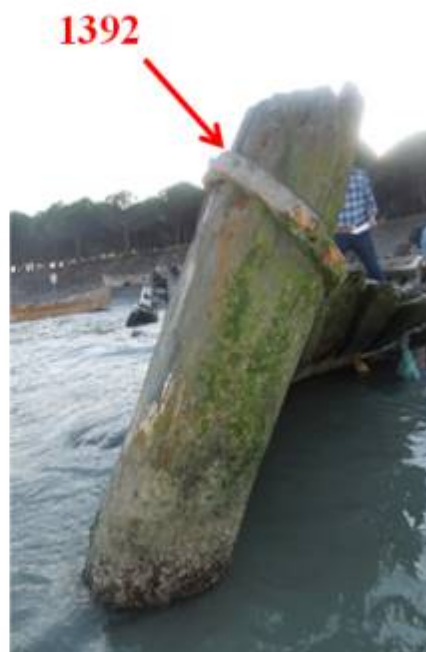
شکل ۲۶- تصویر ساتور کشتی قرق در سال‌های ۱۳۹۲ و ۱۳۹۳ (رامین ادیبی، ۱۳۹۲ و ۱۳۹۳)

■ ساتور کشتی: در جلوی کشتی‌های تاریخی و کشتی‌های جدید یک شاه تیر عمودی به چشم می‌خورد که بعنوان ساتور کشتی نقش شکافتن آب و سهولت در حرکت کشتی را داشته است (شکل ۲۶). این شاه تیر عمودی که Stem یا Stem post Bar گفته می‌شود در انتهای شاه تیر اصلی یا Main Keel قرار می‌گرفت و به آن متصل می‌شد. در تصاویر سال‌های قبل ساتور کشتی قرق با یک حلقه به بدنه کشتی متصل بوده است، اما در سال‌های بعد این حلقه مفقود شده و از ارتفاع ساتور کاسته شده است (شکل ۲۷). ساتور کشتی قرق از یک قطعه الوار بسیار ضخیم و بزرگ به ابعاد هشتاد سانتی‌متر در سی سانتی‌متر و طول نامشخص تشکیل شده است. ساتور کشتی اولین جایی بود که در یک دهه گذشته سر از آب بیرون آورد و به گفته اهالی این بخش از کشتی قرق تا مدت‌ها سکوی پرتاب اهالی برای شنا در ساحل قرق بوده است. به مرور زمان و طی یک دهه گذشته بخش‌های دیگر کشتی سر از آب درآورده و با عقب نشینی آب دریا بدنه کشتی به طور کامل در خط ساحلی دریای کاسپی آشکار شده است.

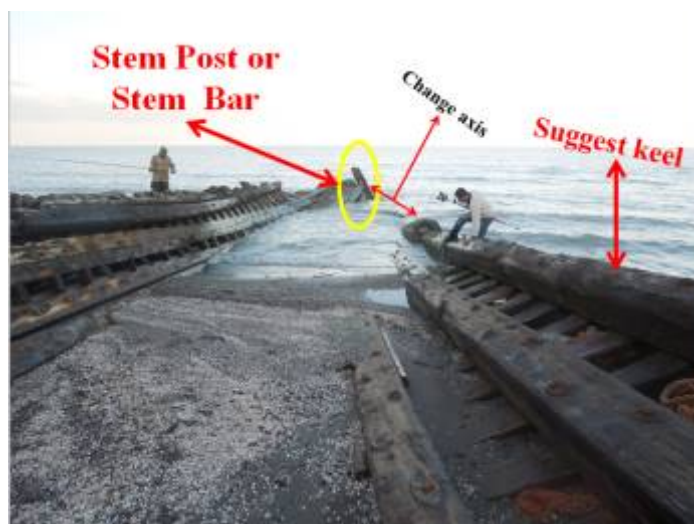
شکل ۲۷- تصویر بخش جلویی کشتی تاریخی قرق و ساتور آن در درون آب دریا در سال ۱۳۹۳ (رامین ادیبی، ۱۳۹۳)

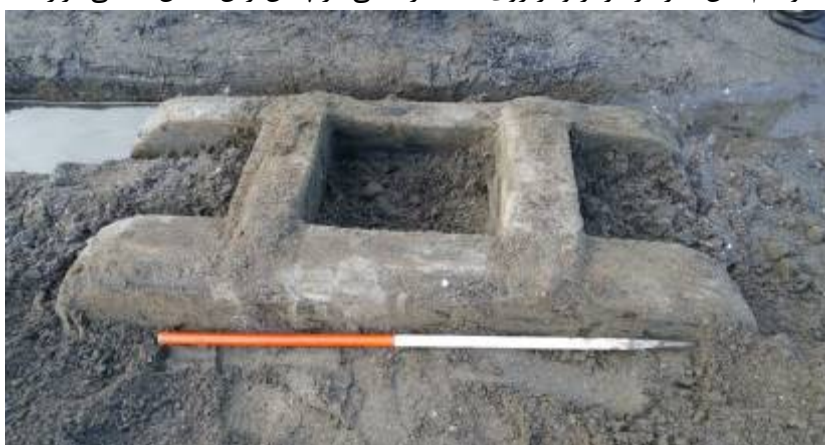
شکل ۲۸- جزئیات کشتی تاریخی قرق: پایه قرارگیری دکل اصلی کشتی در بخش میانی کشتی (توفیق‌یان، ۱۳۹۸)

■ مقر قرارگیری بادبان: یکی از مهم‌ترین اجزای شناسایی شده کشتی تاریخی قرق پایه قرارگیری دکل اصلی کشتی یا Deck است که روی شاه تیر اصلی در بخش میانی کشتی واقع شده است. به توجه به این که کشتی تاریخی قرق شامل نیمی از یک شناور تاریخی است بنابراین این مقر در جبهه جنوبی کشتی به چشم می‌خورد (شکل ۲۸). در واقع قبل از متلاشی شدن کشتی و تقسیم آن به دو نیم، این مقر در مرکز و بر روی شاه تیر اصلی در پائین‌ترین بخش کشتی قرار داشته است.

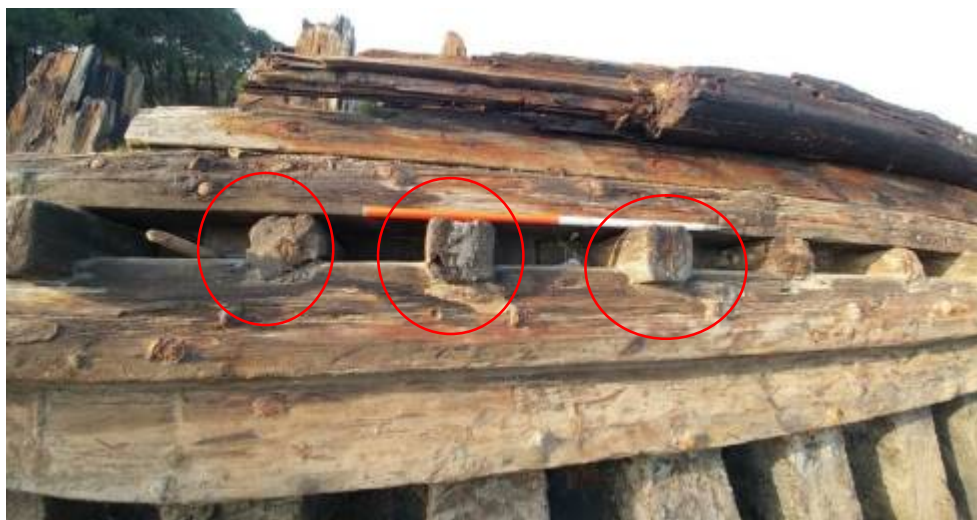
شکل ۲۹- جزئیات کشتی تاریخی قروق: اتصالات چوبی که در کنار میخ‌های فولادی بخش‌های مختلف را به هم متصل می‌کردند.  
(توفیقیان، ۱۳۹۸)

■ اتصالات کشتی، میخ‌ها و قطعات چوبی: قطعات مختلف کشتی تاریخی قرق شامل شاه تیرهای عرضی و طولی و تخته کوبی‌های داخل و بیرون کشتی با یک‌سری میخ‌های آهنی به طول یک متر و قطعات چوب با مقطع مربع و به ابعاد تقریبی بیست سانتی‌متر در بیست سانتی‌متر و طول یک متر به هم متصل شده‌اند (اشکال ۲۹ تا ۳۱). تکنیک اتصال قطعات کشتی یا Fastening با قطعات چوبی عمود بر بدنه کشتی خاص دریای کاسپی است و در کشتی‌سازی خلیج فارس دیده نمی‌شود، همچنین کاربرد میخ‌های بلند به نام میخ روسی باعث استحکام هرچه بیشتر کشتی‌های تاریخی دریای کاسپی می‌شده است. این میخ‌های آهنین با قطر حدود سه سانتی‌متر از یک طرف به صورت پرچ و از دیگر سو به وسیله پیچ‌های مربع شکل در بدنه کشتی تثبیت شده است. چنین به نظر می‌رسد قبل از کاربرد این میخ‌ها ابتدا با ابزار مناسب یک سوراخ ایجاد شده و سپس میخ‌ها در محل اتصال تعبیه و با پیچ و مهره محکم گردیده است. دلیل ساخت کشتی‌های چوبی با الوار بسیار بزرگ و قطور در چهار لایه مختلف نشان دهنده توجه خاص سازندگان این شناورها به استحکام زیاد کشتی‌ها بوده است؛ زیرا دریای کاسپی بسیار موج و پر خطر است و کشتی‌رانی در آن نیازمند شناورهای مستحکم و پایدار بوده است.

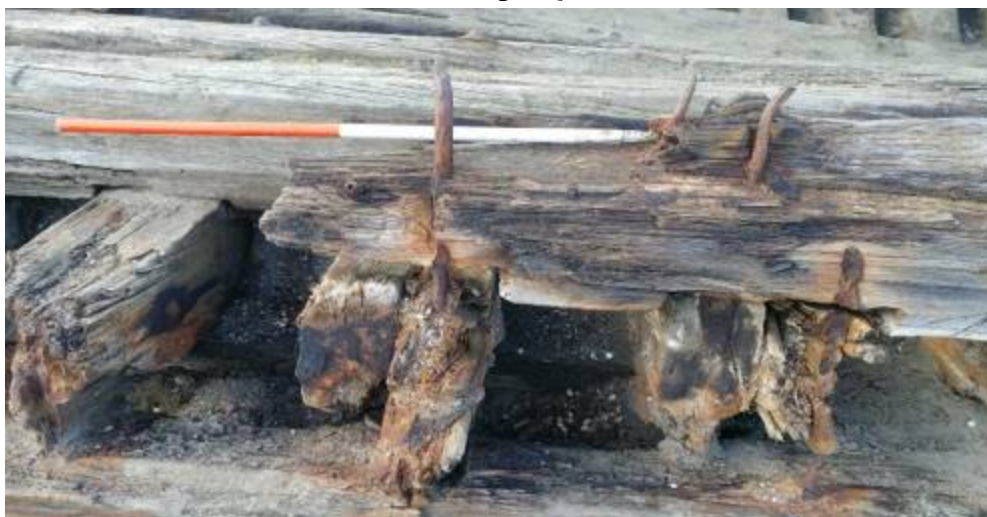
شکل ۳۰- جزئیات کشتی تاریخی قروق: میخ‌های روسی برای اتصال قطعات مختلف کشتی (طول این میخ‌ها یک متر است) (توفیقیان، ۱۳۹۸)

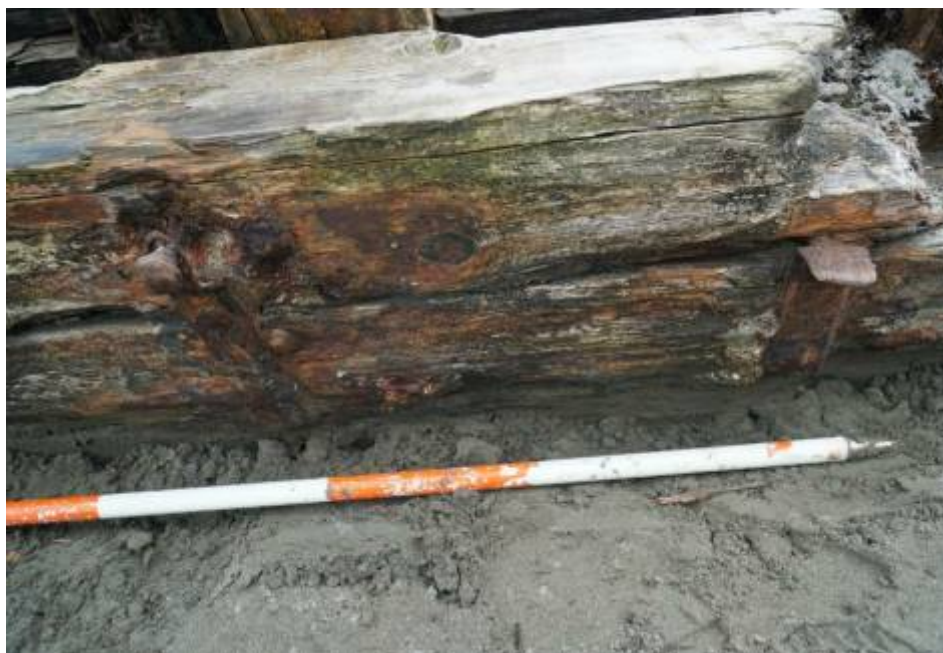
شکل ۳۱- بدنه کشتی از بیرون به عنوان چهارمین لایه تشکیل دهنده کشتی، شامل تخته‌های چوب که بوسیله بست‌های فلزی و میخ‌های (توفیقیان، ۱۳۹۸)

■ تخته‌های بیرونی و داخلی: اسکلت کشتی تاریخی قرق از دو لایه شامل شاه تیرهای عرضی و شاه تیرهای طولی تشکیل شده است، همچنین با تخته‌هایی از چوب درختان برگ سوزنی بخش بیرونی و داخلی و کف کشتی پوشیده شده که Planking Hul گفته میشود و سپس با یک ماده سیاه رنگ که احتمالاً مشتقات نفت است بدنه کشتی ضد آب شده است. البته این مشتقات نفتی خود بلای جان کشتی تاریخی قرق شده و به راحتی از سوی افراد سود جو و گردشگران به آتش کشیده می‌شود، همچنین این لایه‌های تخته در بیرون و داخل کشتی با میخ‌های روسی به بدنه کشتی متصل شده‌اند. البته برای استحکام بیشتر تخته‌های بیرونی به وسیله همین میخ‌های روسی و بست‌های فلزی بهم متصل می‌شوند تا در برابر فشار جریان ها و امواج خروشان دریای کاسپی پایداری بیشتری داشته باشند.

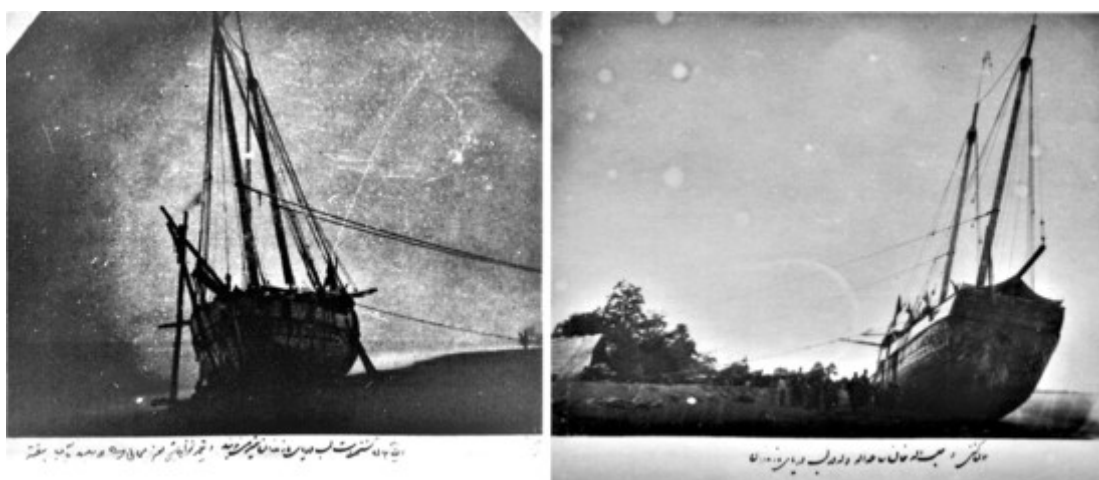
شکل ۳۳- دو کشتی در سواحل مازندران به سال ۱۸۸۰ میلادی که در زیر تصاویر این کشتی‌های را متعلق به حبیب الله خان سعد الدوله دانسته است. این کشتی‌ها قابل مقایسه با کشتی‌های مشکوفه در سواحل قروق، چمخاله و نکاست.

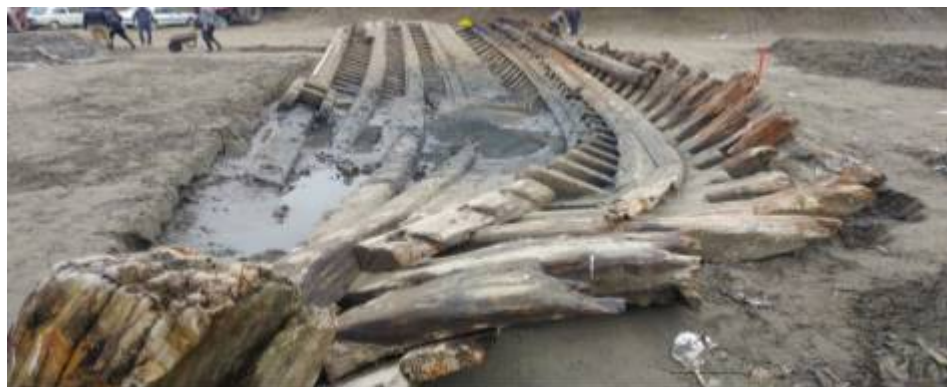
شکل ۴۱- آخرین تصویر کشتی تاریخی قروق بعد از پایان کاوش شامل نیمی از یک کشتی تاریخی که به پهلو بر ساحل خزر آرمیده است. (توفیقیان، ۱۳۹۸)

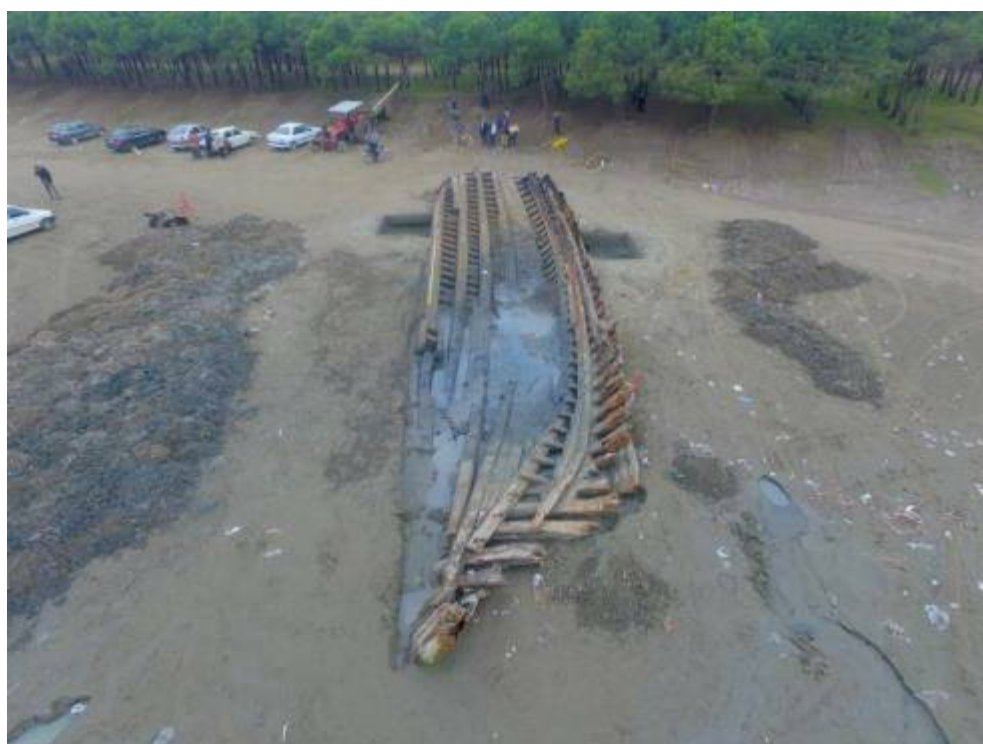
شکل ۴۲- آخرین تصویر پهبادی از کشتی قروق که به خوبی وضعیت کشتی به صورت نیمه یک کشتی تاریخی قابل تشخیص است. (توفیقیان، ۱۳۹۸)

سواحل دریای کاسپی آرمیده است، بخش‌های فوقانی کشتی از بین رفته و تنها بخش تحتانی آن شامل بخش‌هایی از اسکلت عرضی و طولی و لایه‌های تخته بیرونی و داخل کشتی باقی مانده است. ابعاد باقی مانده این شناور ۲۷ متر طول و ۶ متر عرض است که پایه قرارگیری دکل اصلی کشتی در بخش جبهه جنوبی شناور قابل تشخیص است. در حین انجام کاوش باستان‌شناختی، تیم حفاظت و مرمت نیز حضور داشته و از کلیه بخش‌های کشتی و آب‌های پیرامون به منظور انجام اقدامات حفاظتی و مرمتی، نمونه‌برداری کردند، همچنین تیم مستندنگاری با تصویربرداری پهبادی و عکاسی جزئیات کشتی را به خوبی ثبت و ضبط کردند. خروجی‌های نهایی شامل مدل سه بعدی رقومی، شبکه‌بندی و طراحی نهایی کشتی تاریخی قروق از سوی این تیم انجام شد. تیم حرفه‌ای بعدی مربوط به مستندسازان تلویزیونی بود که کلیه مراحل کاوش باستان‌شناختی را به هدف تهیه یک مستند علمی تلویزیونی به تصویر کشیدند.
